La Rete GPS permanente
della Regione Puglia

LA RETE GPS PERMANENTE DELLA REGIONE PUGLIA

Elisabetta D'Anastasio, Ciriaco D'Ambrosio, Gianpaolo Cecere, Giulio Selvaggi, Antonio Avallone

INGV (Istituto Nazionale di Geofisica e Vulcanologia, Centro Nazionale Terremoti)

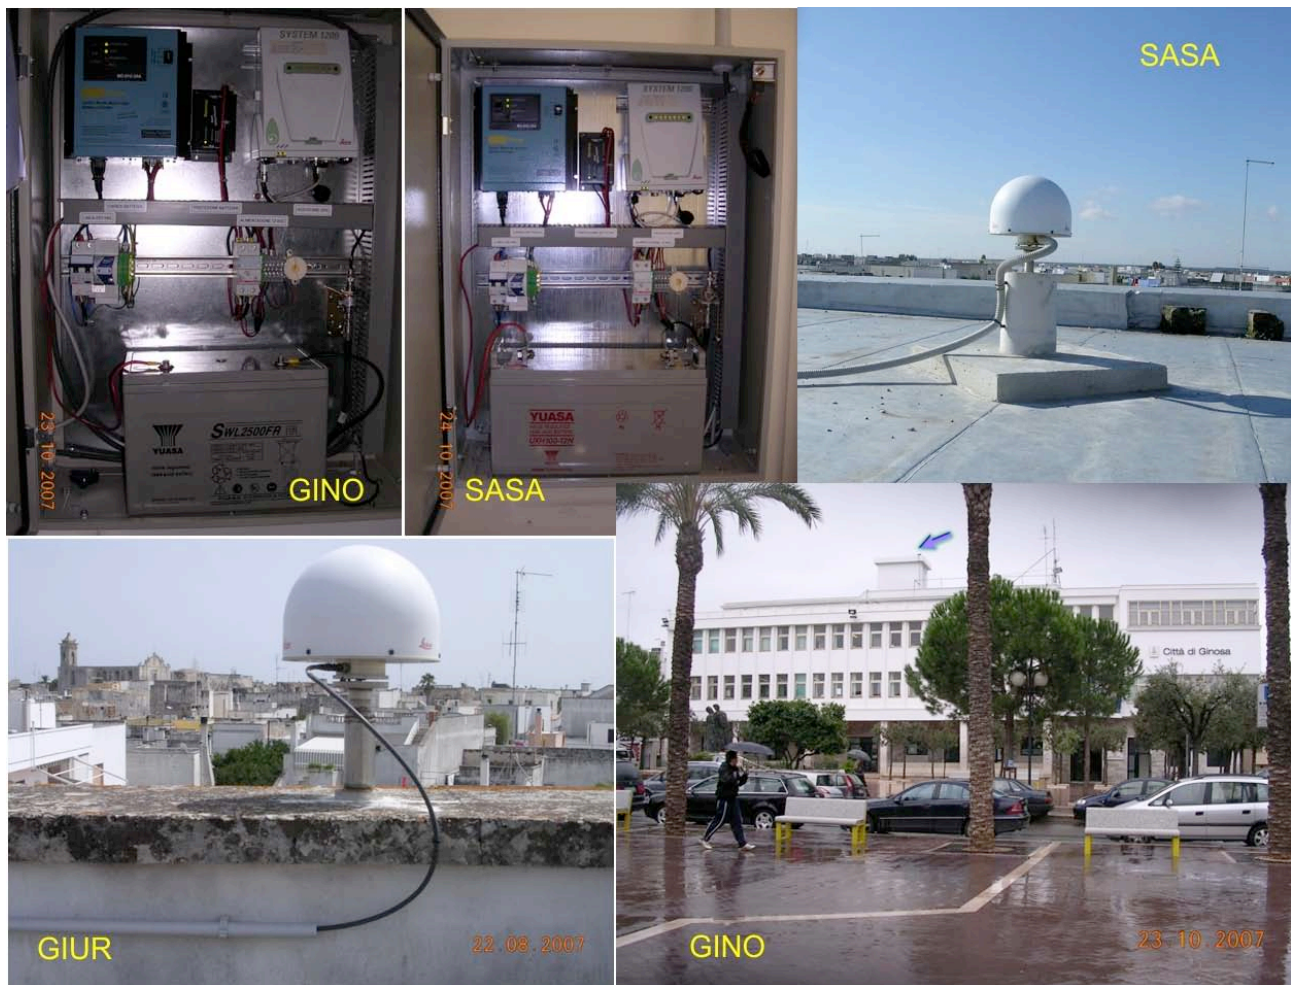
Figura 2. Monumentazione e strumentazione installata presso Ginosia (GINO) , Salice Salentino (SASA) e Giurdignano (GIUR) e manufatto su cui è installata la stazione di Ginosia (la freccia viola indica la posizione dell'antenna GPS).

Le 12 stazioni della RGRP sono monumentate mediante pilastrino in calcestruzzo o asta in acciaio costruiti su manufatti (prevalentemente municipi o stabili regionali), e sono strumentate con antenne Chokering modello LEICA AT504 con radome Leica (modello LEIS) e ricevitori GPS/GLONASS a doppia frequenza L1/L2 modello LEICA GRX1200GGPRO. L'acquisizione dei dati GPS e GLONASS è impostata con intervallo di campionamento ad 1 secondo. In figura 2 sono mostrati alcuni esempi di monumenti, strumentazione e manufatti su cui sono installate le stazioni della RGRP.

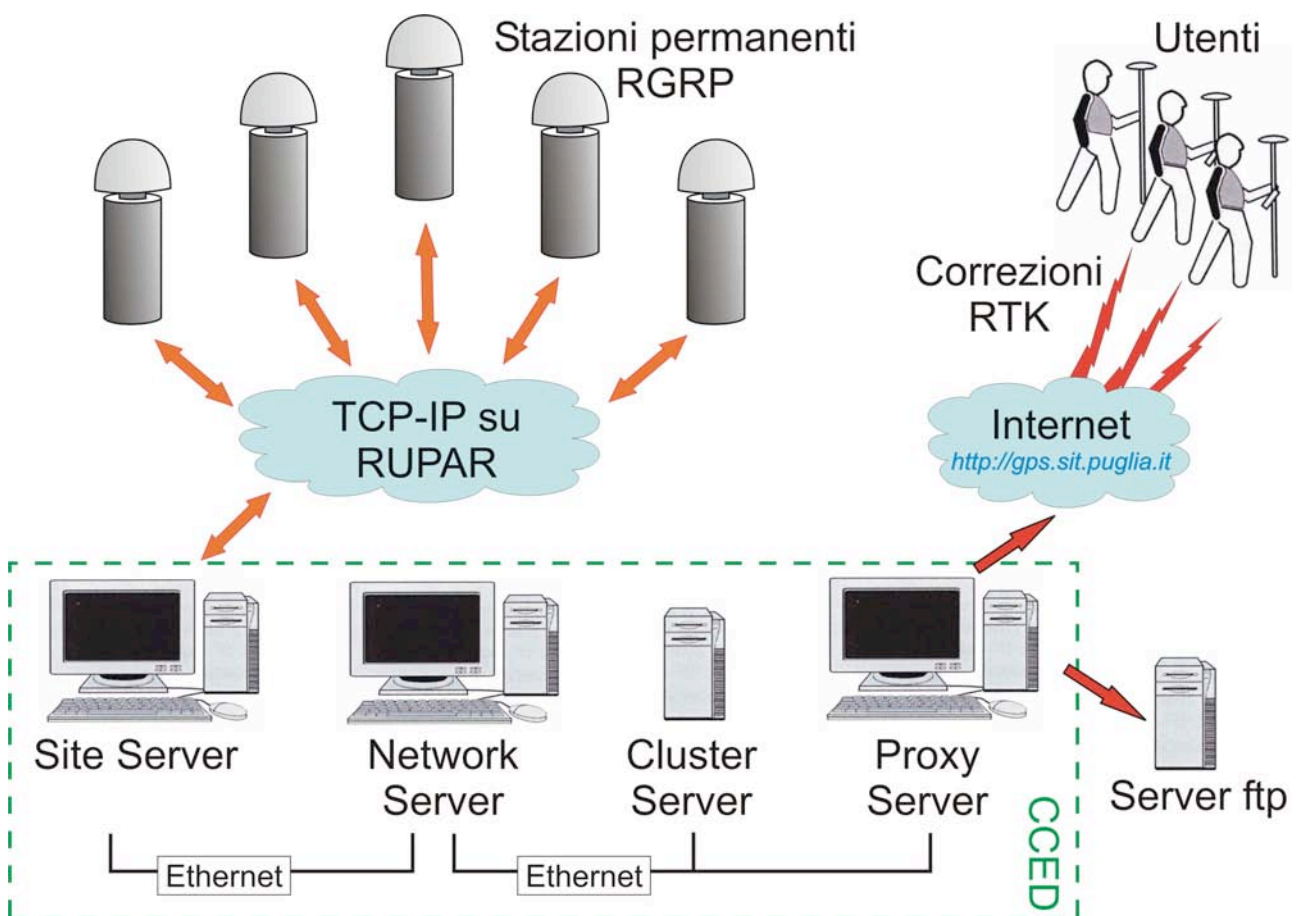
Figura 3. strutturazione del Centro di Calcolo ed Elaborazione Dati (CCED) della RGRP.

Il collaudo del CCED è consistito nella verifica di conformità dei prodotti software installati e del loro corretto funzionamento, in conformità con le specifiche del Capitolato Tecnico della fornitura a Tecnopolis CSATA S.c.r.l. e a quanto proposto dalla Leica Geosystems S.p.A. in sede di gara e di redazione del progetto esecutivo. In particolare il collaudo del Centro di Controllo di Elaborazione Dati (CCED) ha previsto la verifica del buon funzionamento del software di Controllo delle Stazioni Permanenti (SWSP) e della Rete GPS (SWCR), ovvero dei 4 moduli software di Leica GPS Spider descritti in precedenza (figura 3).

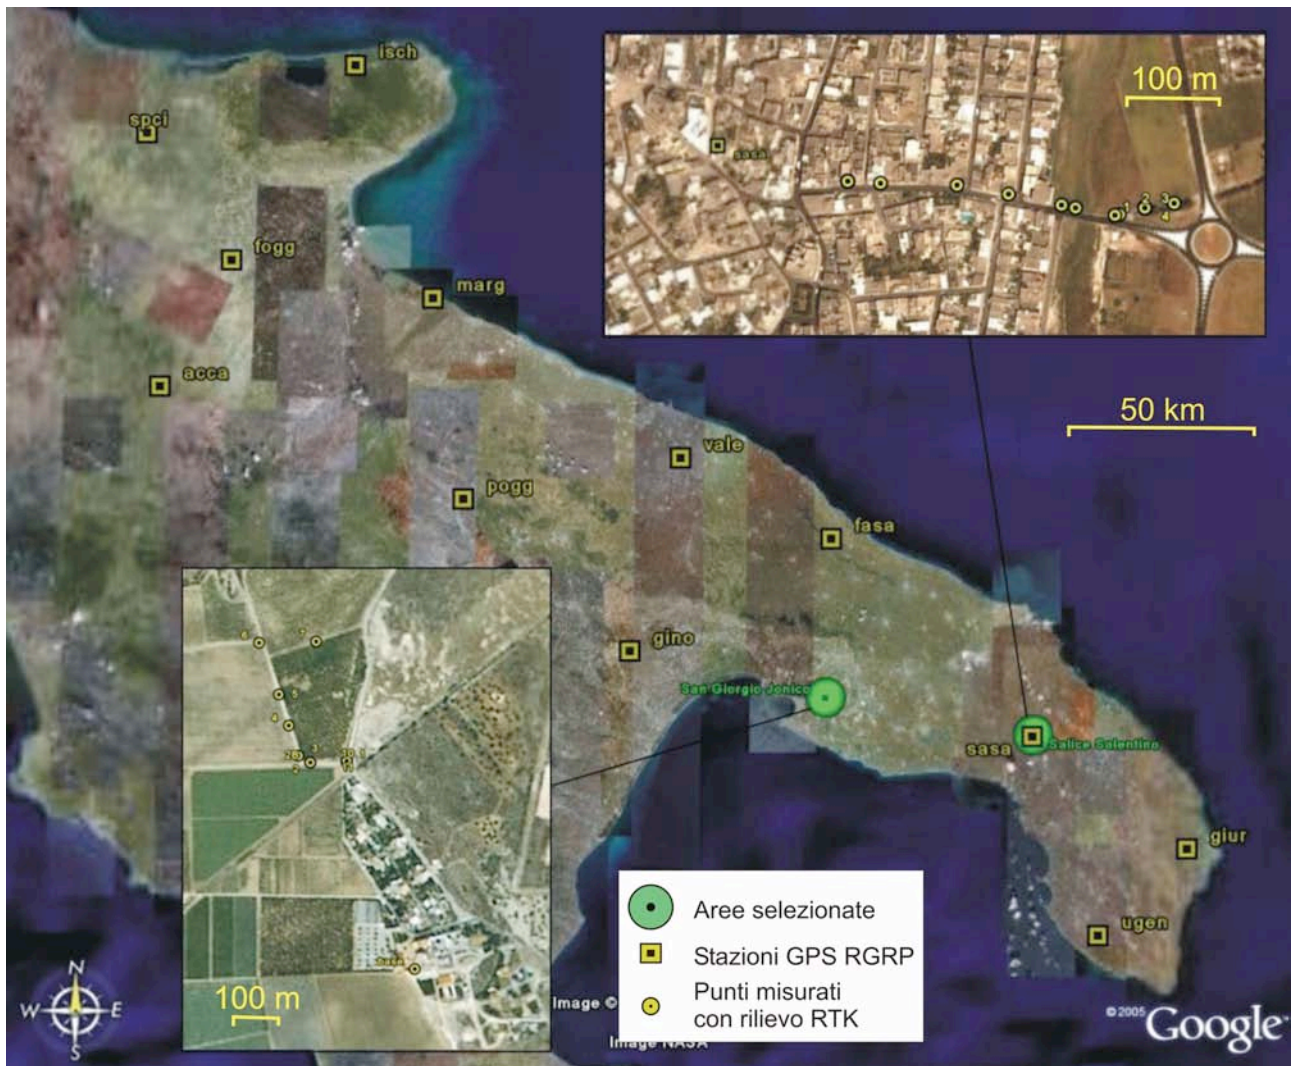
Figura 4. Mappa della Rete GPS della Regione Puglia e localizzazione delle due aree selezionate per effettuare il collaudo del servizio RTK (i riquadri mostrano i dettagli delle due aree).

Il Collaudo in Corso d’Opera è stato effettuato in due aree campione: San Giorgio Jonico e Salice Salentino (figura 4). Le due aree sono state selezionate come aree test per verificare la qualità delle precisioni inviate dal servizio della RGRP in due casi estremi: in prossimità di una stazione permanente (Salice Salentino) e a più di 40 km di distanza dalle stazioni permanenti della RGRP più vicine (San Giorgio Jonico, in provincia di Taranto). Il servizio di posizionamento in tempo reale fornito dalla RGRP garantisce infatti precisioni inferiori ai 3 cm per distanze dalle stazioni di riferimento inferiori ai 40 km, e la rete è stata costruita in modo tale che l’interdistanza massima tra due stazioni non superasse gli 80 km. L’area di San Giorgio Jonico è stata infatti scelta dal momento che è situata nel settore più “scoperto” dell’intera regione Puglia. Durante il Collaudo in Corso d’Opera la commissione ha verificato che le precisioni garantite nominalmente dal servizio RTK della RGRP non erano raggiungibili (paragrafo 2.3.2). È stato quindi richiesta alla Regione Puglia la rideterminazione delle coordinate di riferimento delle stazioni permanenti, ed è stato poi effettuato un ulteriore collaudo (paragrafo 2.3.3) del servizio di posizionamento in tempo reale.

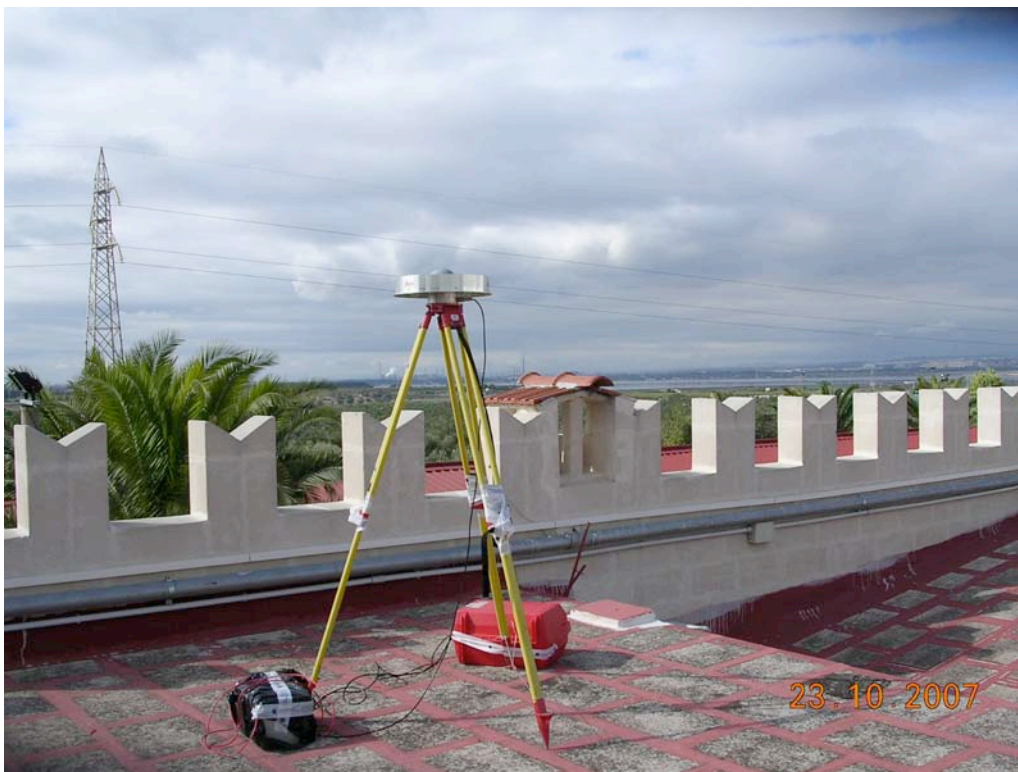
Figura 5. Particolare dell'installazione della strumentazione GPS utilizzata come reference per il rilievo RTK nell'area di San Giorgio Jonico.

- Ricevitore Leica modello GRX1200PRO, impostato con intervallo di campionamento ad 1'' e in acquisizione dalle 11:36 UTC del 23/10/2007 alle 13:22 UTC del 24/10/2007;
- Antenna Leica choke-ring modello AT504;
- La base è stata montata su treppiede in un settore con buona visibilità di satelliti (Fig. 5).

Durante la prova sono stati verificati i diversi tipi di correzione di rete inviati dalla RGRP tramite il protocollo NTRIP. Come nel caso del collaudo presso Salice Salentino, i rilievi sono stati successivamente post-processati utilizzando effemeridi precise e file degli orologi tramite il software Leica GeoOffice (v. 2.0), per verificare la differenza tra le coordinate RTK e le coordinate in post-processing. In questo caso, oltre ai dati del rilievo rapido-statico ed i dati ad 1 secondo delle stazioni GPS della RGRP, sono stati elaborati anche i dati del reference mostrato nelle Fig. 4 e 5.

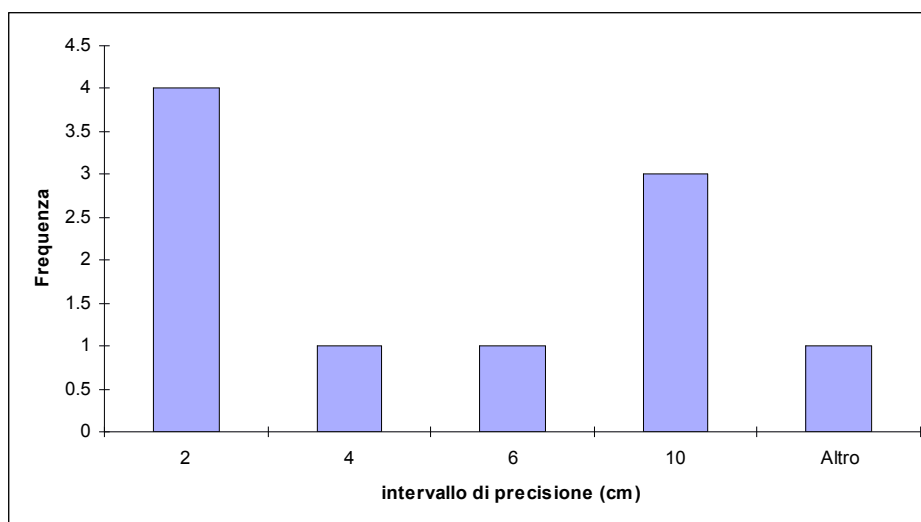
Nella figura 6 sono mostrate le classi di precisione ottenute confrontando le coordinate elaborate in post-processing con le coordinate ottenute durante il rilievo RTK. Come evidenziato in figura, solamente in 4 casi si è ottenuta una precisione inferiore ai 2 cm, mentre le restanti misure hanno evidenziato valori al di sotto dei 10 cm (ad eccezione del punto 2 sopra menzionato).

Figura 6. Istogramma dei risultati delle differenze tra coordinate elaborate in post-processing e coordinate calcolate durante il rilievo RTK (i valori sono mostrati in tabella 4). L'asse delle ascisse mostra le classi di precisione selezionate (0-2 cm, 2-4 cm, ecc). L'ultima classe mostrata (altro) si riferisce alla misura del punto 2, in DGPS.

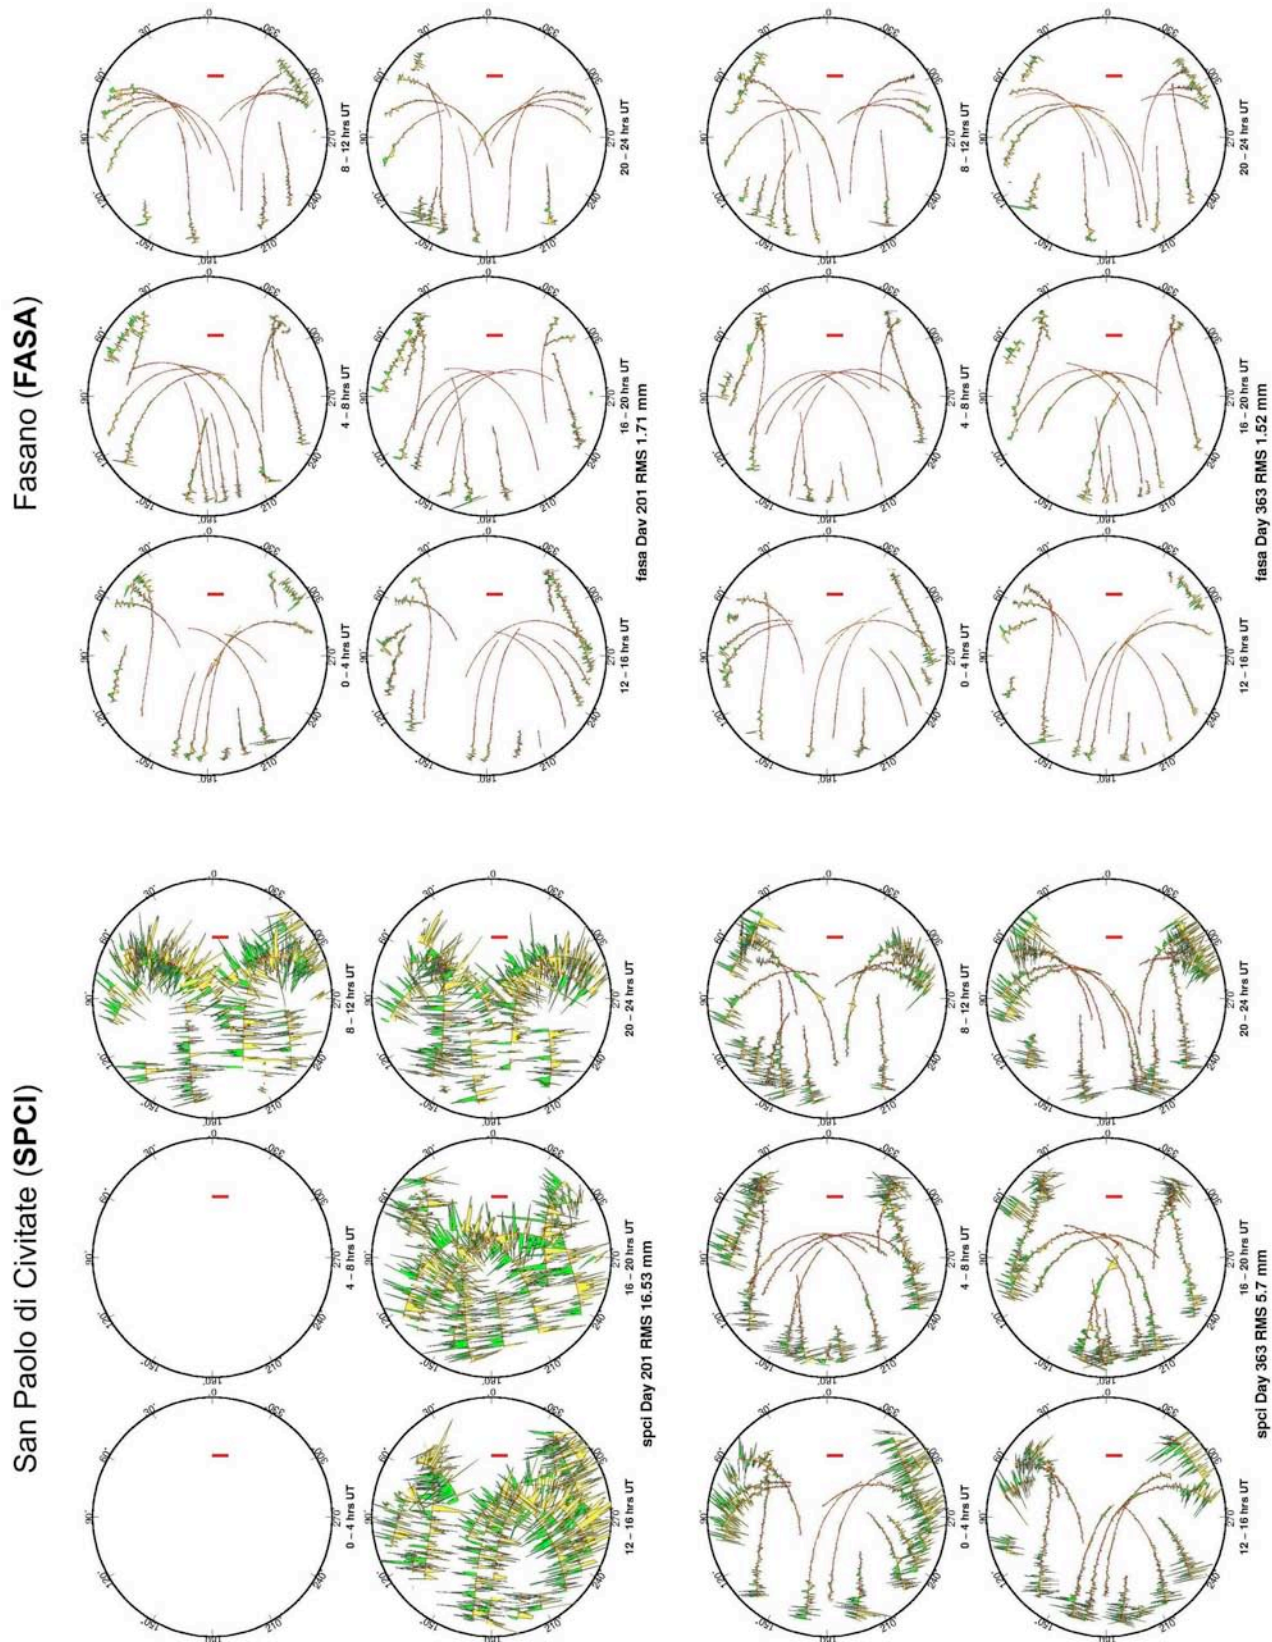
La stazione GPS permanente di San Paolo di Civitate (SPCI) mostra invece valori dei 4 parametri sopra descritti ben più alti delle altre 11 stazioni GPS permanenti della RGRP, ed un brusco aumento dei valori di mp1 ed mp2 e concomitante diminuzione della completezza del rinex (percentuale) nel periodo compreso tra metà giugno ed ottobre 2008 (allegato 2). A titolo di esempio vengono mostrati in figura 7 gli sky plot delle stazioni SPCI e FASA (Fasano). Questi grafici mostrano il rapporto segnale/rumore sui satelliti osservati dal ricevitore GPS nell'intervallo temporale analizzato. Per entrambe le stazioni sono stati selezionati due giorni,

uno all'interno del periodo di peggior funzionamento della stazione SPCI (19/07/2008 – doy 201), ed uno a fine dicembre 2008 (28/12/2008 – doy 363). È evidente, osservando gli sky plot di entrambe i giorni selezionati per la stazione SPCI che il rapporto segnale-rumore è eccessivamente elevato in entrambe i periodi selezionati, contrariamente a FASA che mostra invece una buona qualità del dato.

Figura 7. Andamento del rapporto segnale/rumore per i satelliti tracciati dalle stazioni permanenti di San Paolo di Civitate (SPCI) e Fasano (FASA) durante i giorni 201/2008 (19 luglio 2008) e 363/2008 (28 dicembre 2008). Le due stazioni mostrano una differenza nel RMS, pari a 16.53 e 5.7 mm per SPCI ed 1.71 e 1.52 per FASA.

Il problema riscontrato è stato segnalato al personale della Regione Puglia, suggerendo di eseguire un controllo sia sulla presenza di disturbi elettrici nei dintorni dell'antenna che sul buon funzionamento della strumentazione installata a SPCI. Il personale che gestisce la RGRP ha verificato la presenza di un pannello solare installato in prossimità dell'antenna GPS (A. Bellanova, comunicazione personale). A seguito della rimozione del pannello solare, avvenuta ad ottobre 2008, la stazione ha ripreso a funzionare correttamente (allegato 2), sebbene gli indici di qualità rimangano comunque eccessivamente alti.

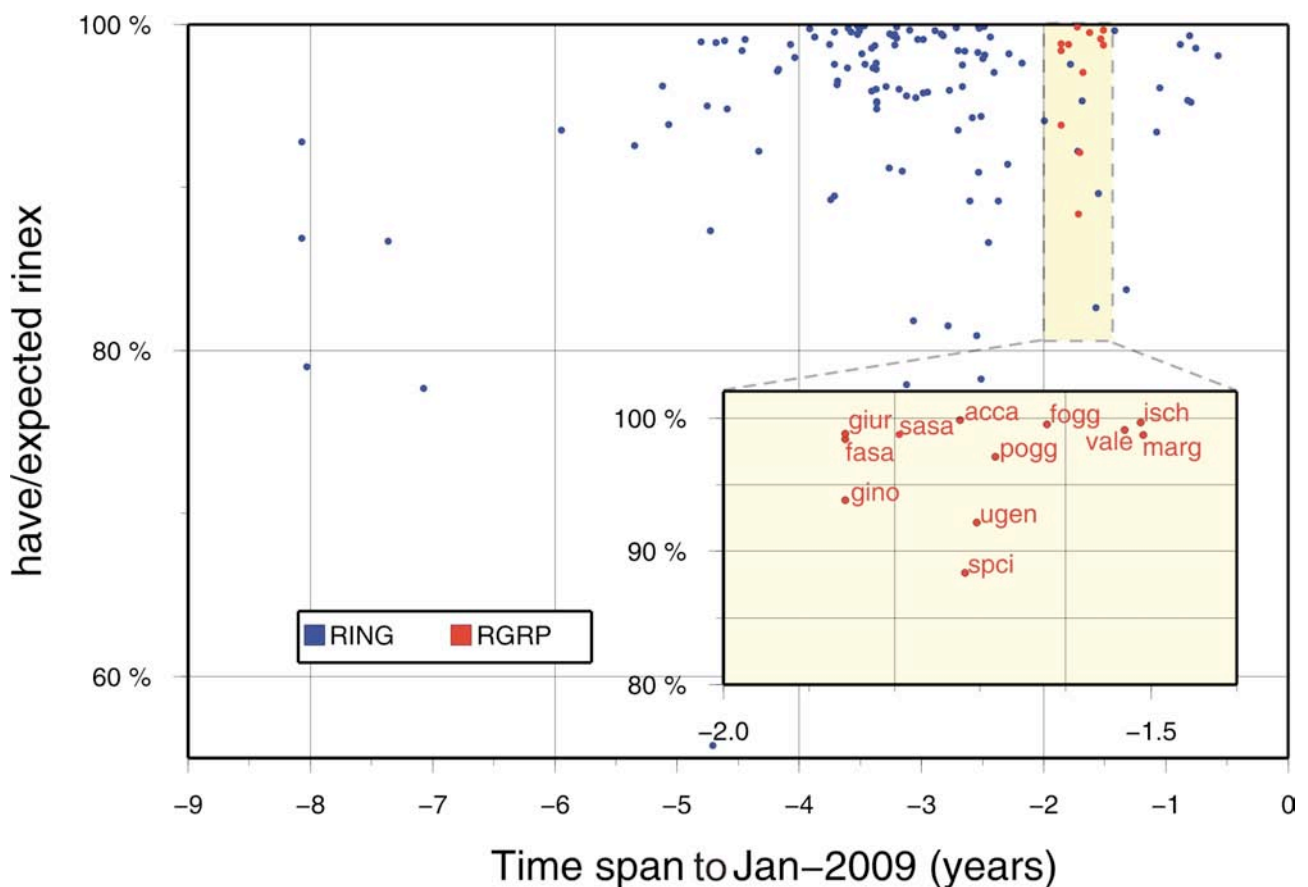
Per ogni stazione GPS della rete RGRP e RING è stato calcolato l'andamento nel tempo del rapporto tra il numero di rinex presenti in archivio ed il numero totale di giorni che intercorre dalla data di installazione della stazione a gennaio 2009. La RGRP mostra mediamente un'ottima continuità, superiore al 90% per 11 stazioni su 12 (fig. 8). La stazione di San Paolo di Civitate (SPCI), di cui si è già accennato precedentemente, mostra la percentuale di continuità più bassa, corrispondente all'88% (zoom di fig. 8).

La RING (composta attualmente da più di 130 stazioni), dopo una prima fase mediamente discreta, è riuscita a garantire una quasi ottimale continuità del dato nel tempo, superiore all'80% per la maggior parte dei siti.

Figura 8. Continuità della rete RING (Rete Integrata Nazionale GPS dell'Istituto Nazionale di Geofisica e Vulcanologia) ed RGRP (Rete GPS permanente della Regione Puglia). Nel riquadro in giallo è mostrato un ingrandimento riguardante solamente la RGRP.

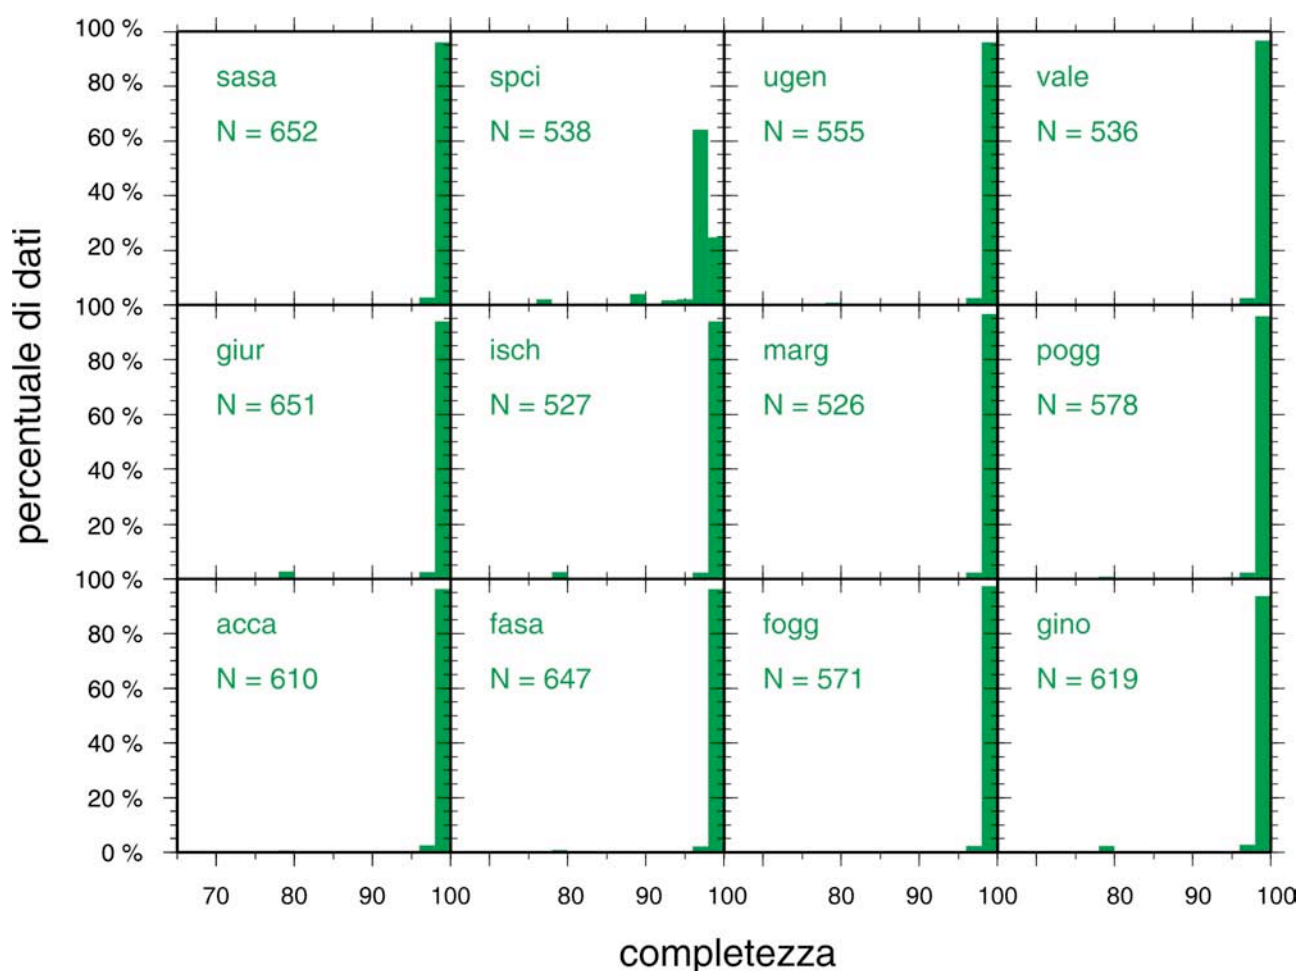
In figura 9 sono mostrati gli istogrammi del grado di completezza delle 12 stazioni della RGRP. Anche in questo caso la RGRP conferma una ottimale completezza del dato, generalmente superiore al 95%, tranne la stazione di SPCI che mostra l’andamento peggiore, con valori mediamente intorno al 90%.

Figura 9. Istogrammi raffiguranti la completezza dei rinex delle 12 stazioni della RGRP. N rappresenta il numero di rinex utilizzati nel calcolo del grado di completezza.

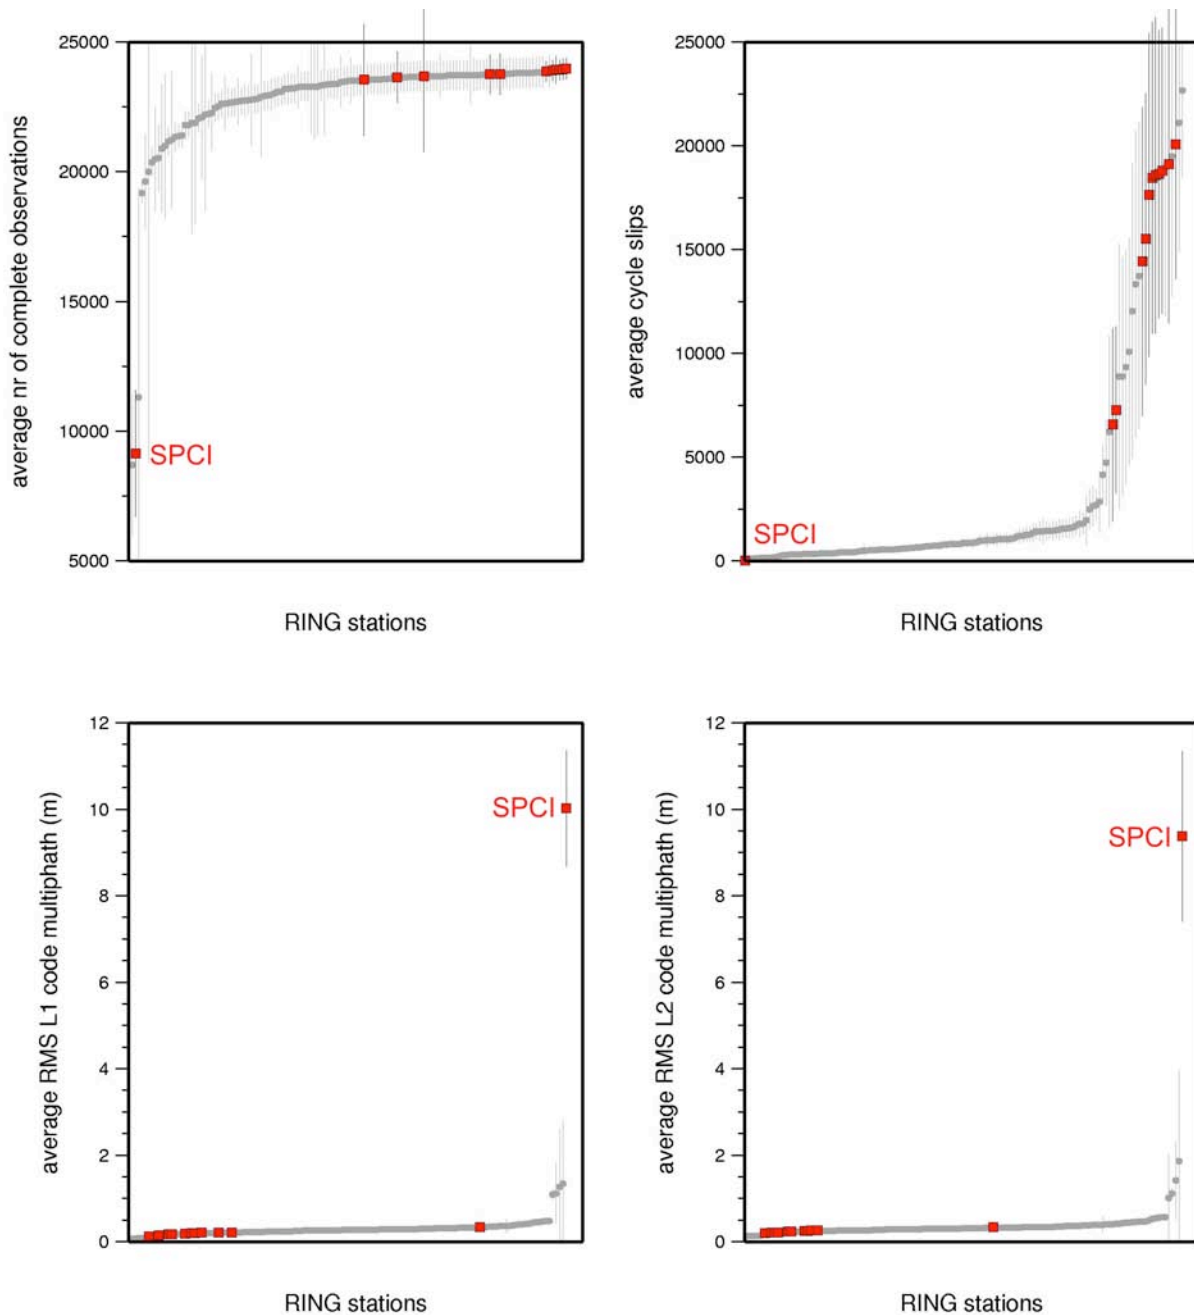
È stato infine fatto un confronto tra i valori medi che indicano la qualità dei dati rinex a 30 secondi della rete RING e della RGRP. Tali valori, calcolati su un periodo di 40 giorni, rappresentano una media degli mp1, mp2, numero medio di osservazioni complete e numero medio di cycle slips derivati dal controllo di qualità eseguito con il software teqc. La figura 10 mostra i risultati di tale confronto, confermando un buono standard sia per le stazioni RING che per quelle RGRP (in rosso nella figura), ad eccezione di SPCI.

Figura 10. Valori medi, calcolati su un periodo di 40 giorni, di mp1 (RMS medio della fase L1), mp2 (RMS medio della fase L2), numero di osservazioni e cycle slips. In grigio sono rappresentate le stazioni RING, in rosso le stazioni RGRP.

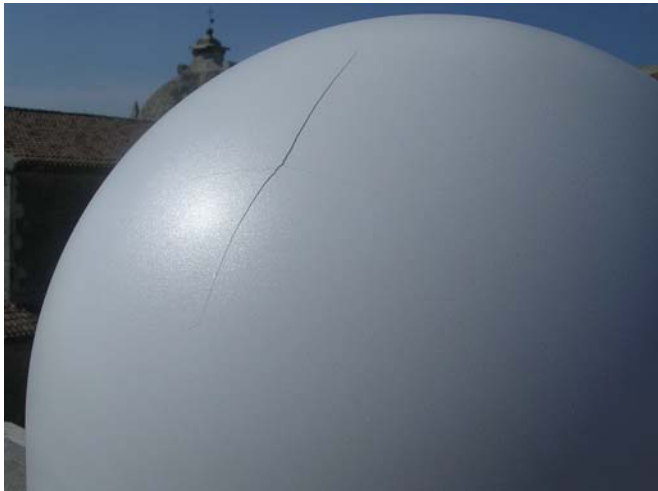
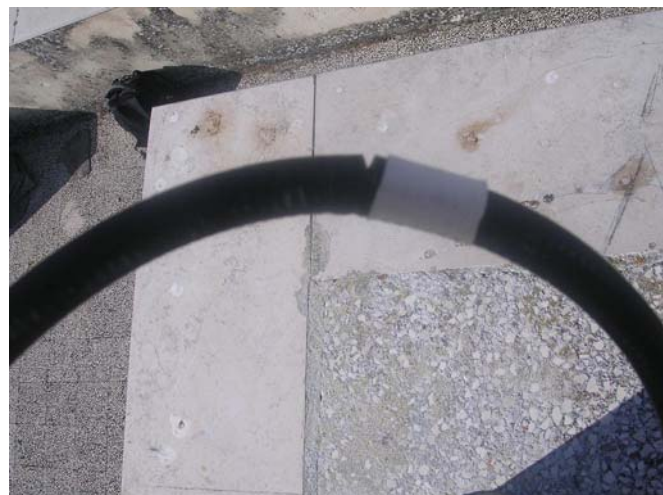
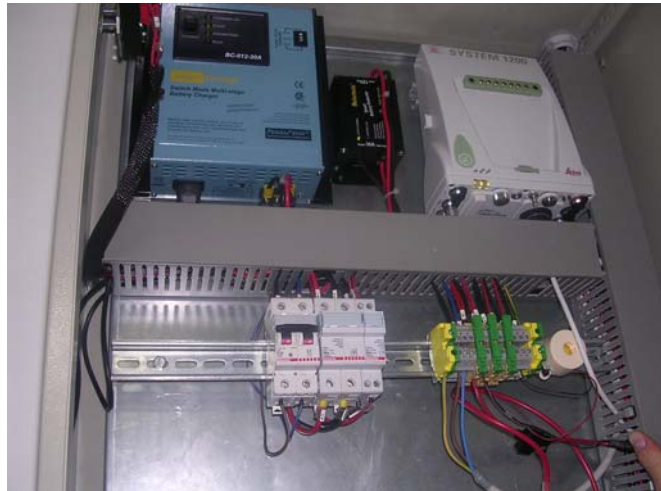
SP: ISCH /Ischitella / (FG)

1. il Radome presenta una lesione;
2. l'antenna non è posizionata correttamente in direzione Nord;
3. la guaina esterna del Cavo antenna risulta tranciata in prossimità del monumento;
4. lo schema elettrico presente nell'armadio non corrisponde a quanto effettivamente installato;
5. non è presente sistema di riavvio del carico in seguito ad assenza di alimentazione (cfr. Pag. 36 Rel.Tec.);
6. non sono presenti opere di protezione del cavo antenna in prossimità del monumento GPS (# 5.3.1 del C. T.), pertanto il cavo antenna non è ben protetto dagli agenti atmosferici.
