**Rapporto della campagna di prospezione  
archeologica di superficie nel  
Parco Archeologico di Selinunte (TP) ad  
integrazione degli attuali dati inerenti la  
sismicità antica della Sicilia sud-occidentale  
(8-14 giugno 2008)**

Maria Ilaria Pannaccione Apa<sup>1</sup>, Maria Jacoli<sup>2</sup>, Emanuela Guidoboni<sup>3</sup>

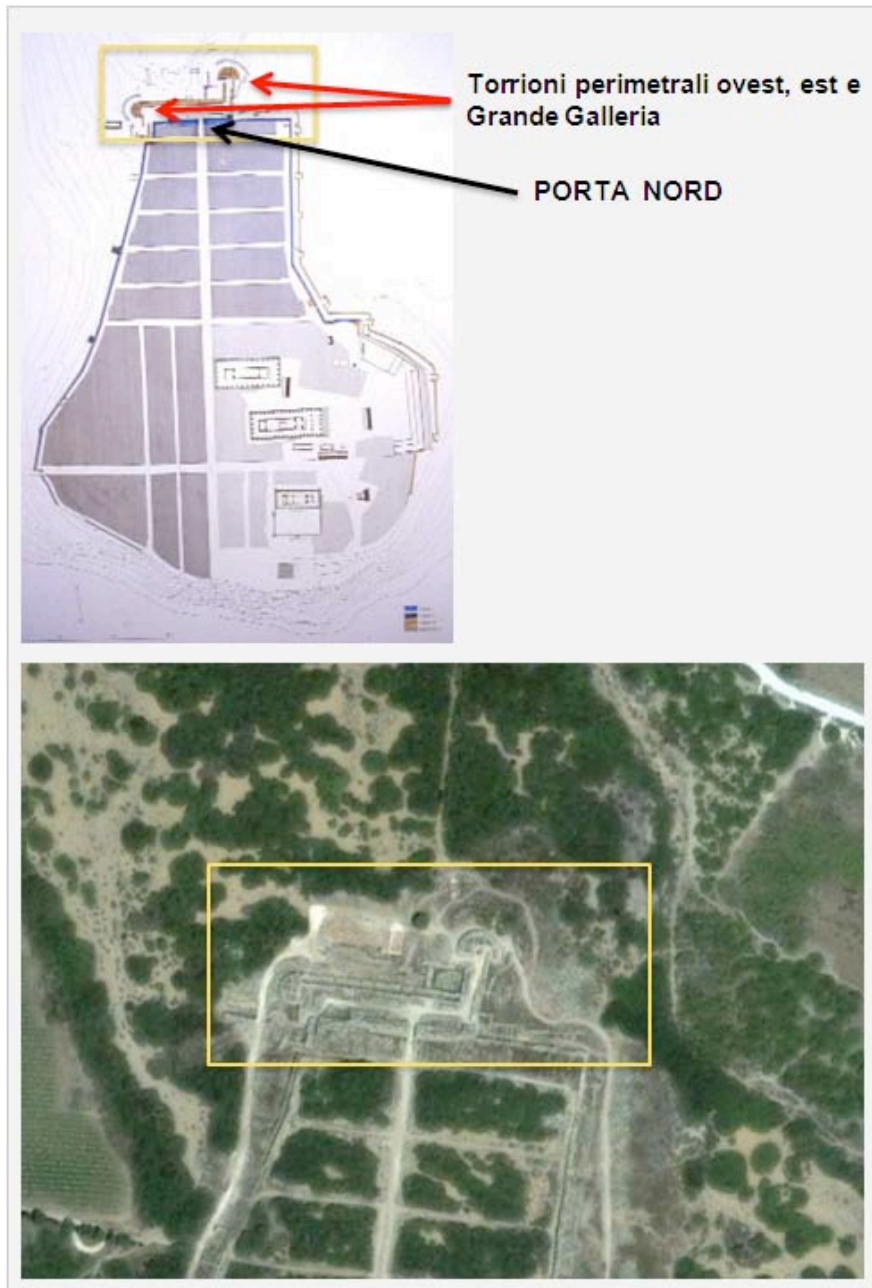
**Figura 6.** Planimetria generale dell'Acropoli. Il settore indagato nel giugno 2008 è inquadrato nel rettangolo giallo e comprende la grande galleria ed i torrioni annessi per maggiore rinforzo difensivo della Porta Nord [Per l'uso delle figure si ringraziano [www.selununte.net](http://www.selununte.net) e Google Earth].

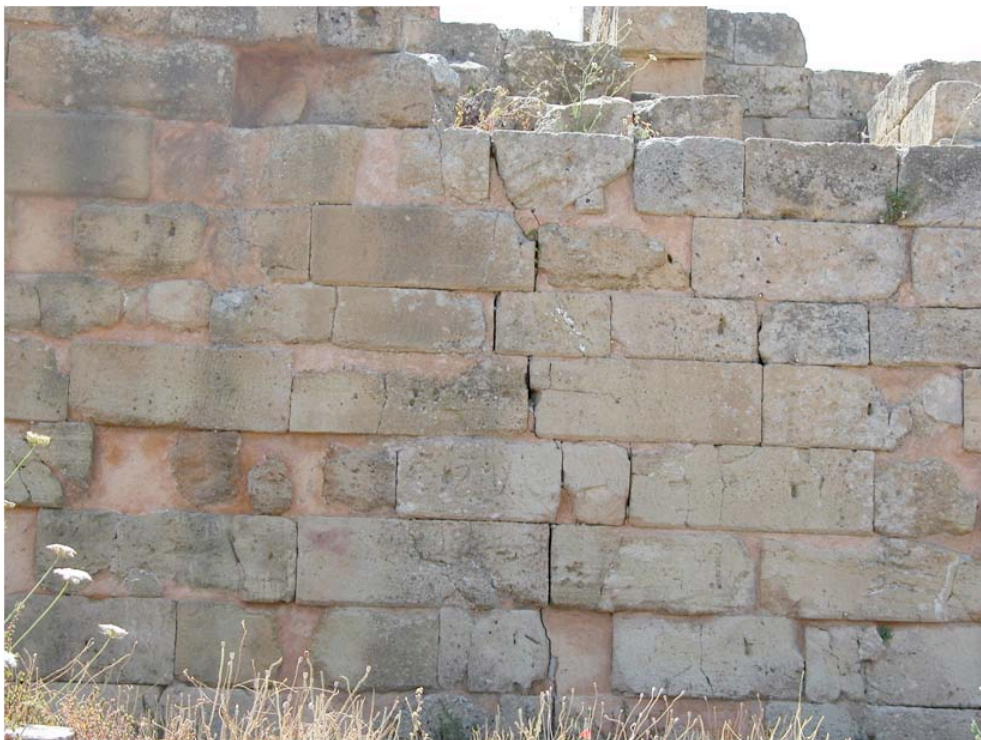
In alcuni casi gli interventi di recupero e conservazione hanno interessato i vuoti lasciati dal deterioramento dei conci, recuperandone il volume con l'utilizzo di malte, in alcuni casi poco coerenti e/o scarsamente leganti.

L'esempio della Figura 9 è abbastanza indicativo: è visibile l'andamento longitudinale della frattura che corre profilando i bordi dei conci nei punti di riempimento con malta attuale.

**Figura 9.** Punto di misura 24: cinta muraria dell'Acropoli, lato est: esempio di restauro moderno ove si è utilizzata malta (in rosa) per ricostruire il volume dei conci. Si nota una evidente frattura longitudinale che intacca il restauro attuale.

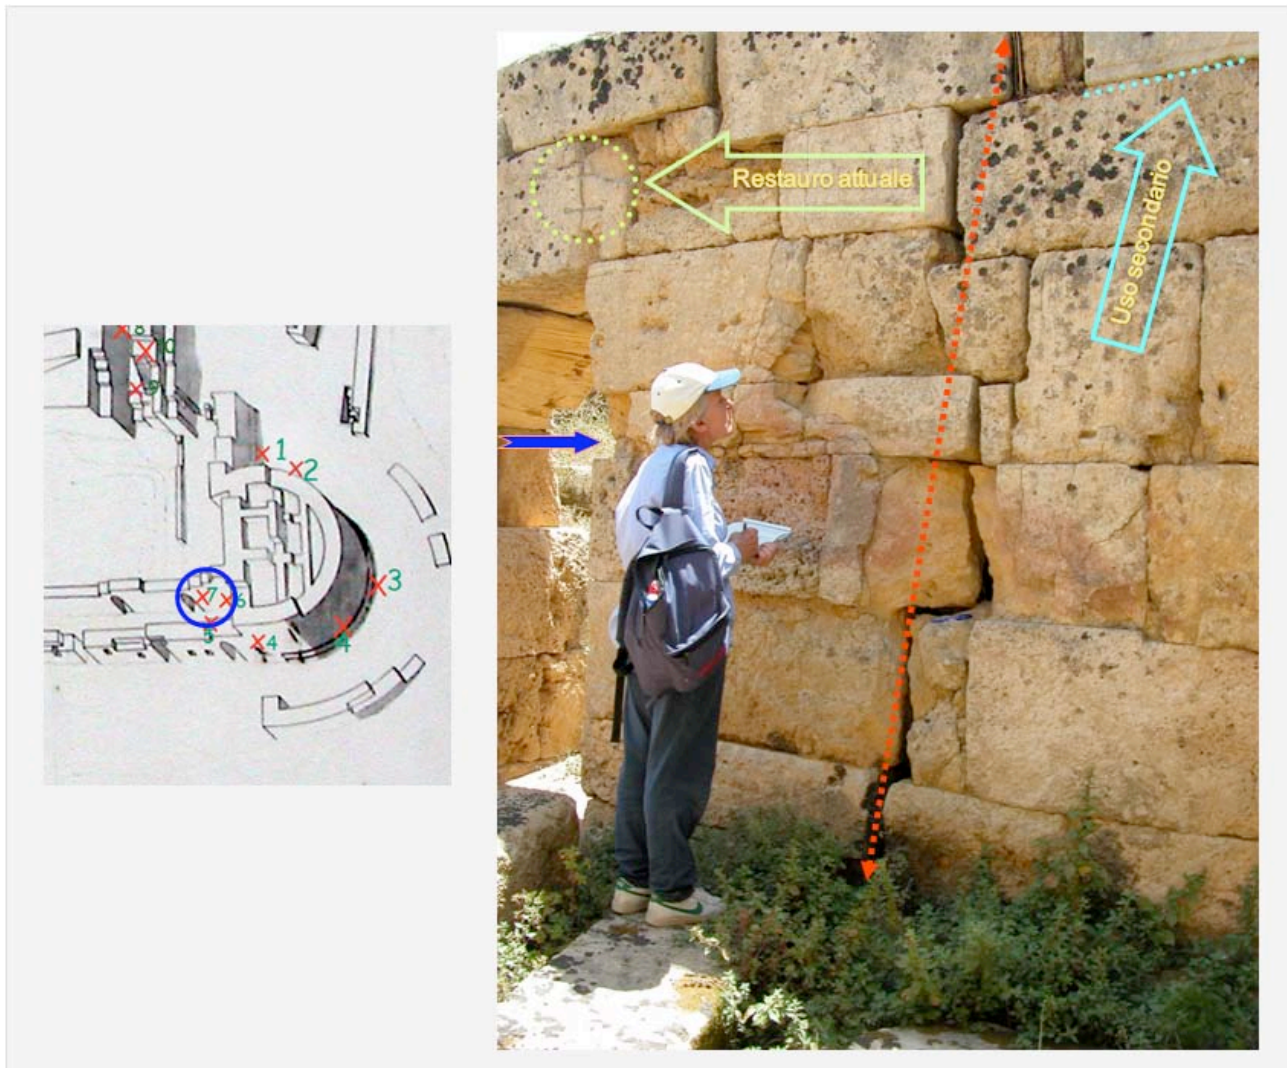
In alcuni casi, i conci in calcarenite presentano anche uno spostamento dalla loro originaria posizione costruttiva, il che potrebbe far supporre che furono sottoposti ad una pressione molto forte (Figura 10).

**Figura 10.** Punto di misura 7: momenti della raccolta dati all'interno del corridoio della grande galleria. La Dott.ssa Jacoli analizza il tipo di frattura e lo stato di spostamento dei conci dalla loro originaria posizione (freccia-tratteggio rossa). Si evidenziano, inoltre, moderne staffature in ferro (cerchio verde) e l'uso secondario di alcuni conci che conservano ancora tracce di decorazione incisa, probabilmente posti a sostituzione di alcune porzioni lesionate e/o mancanti del muro (tratteggio celeste).

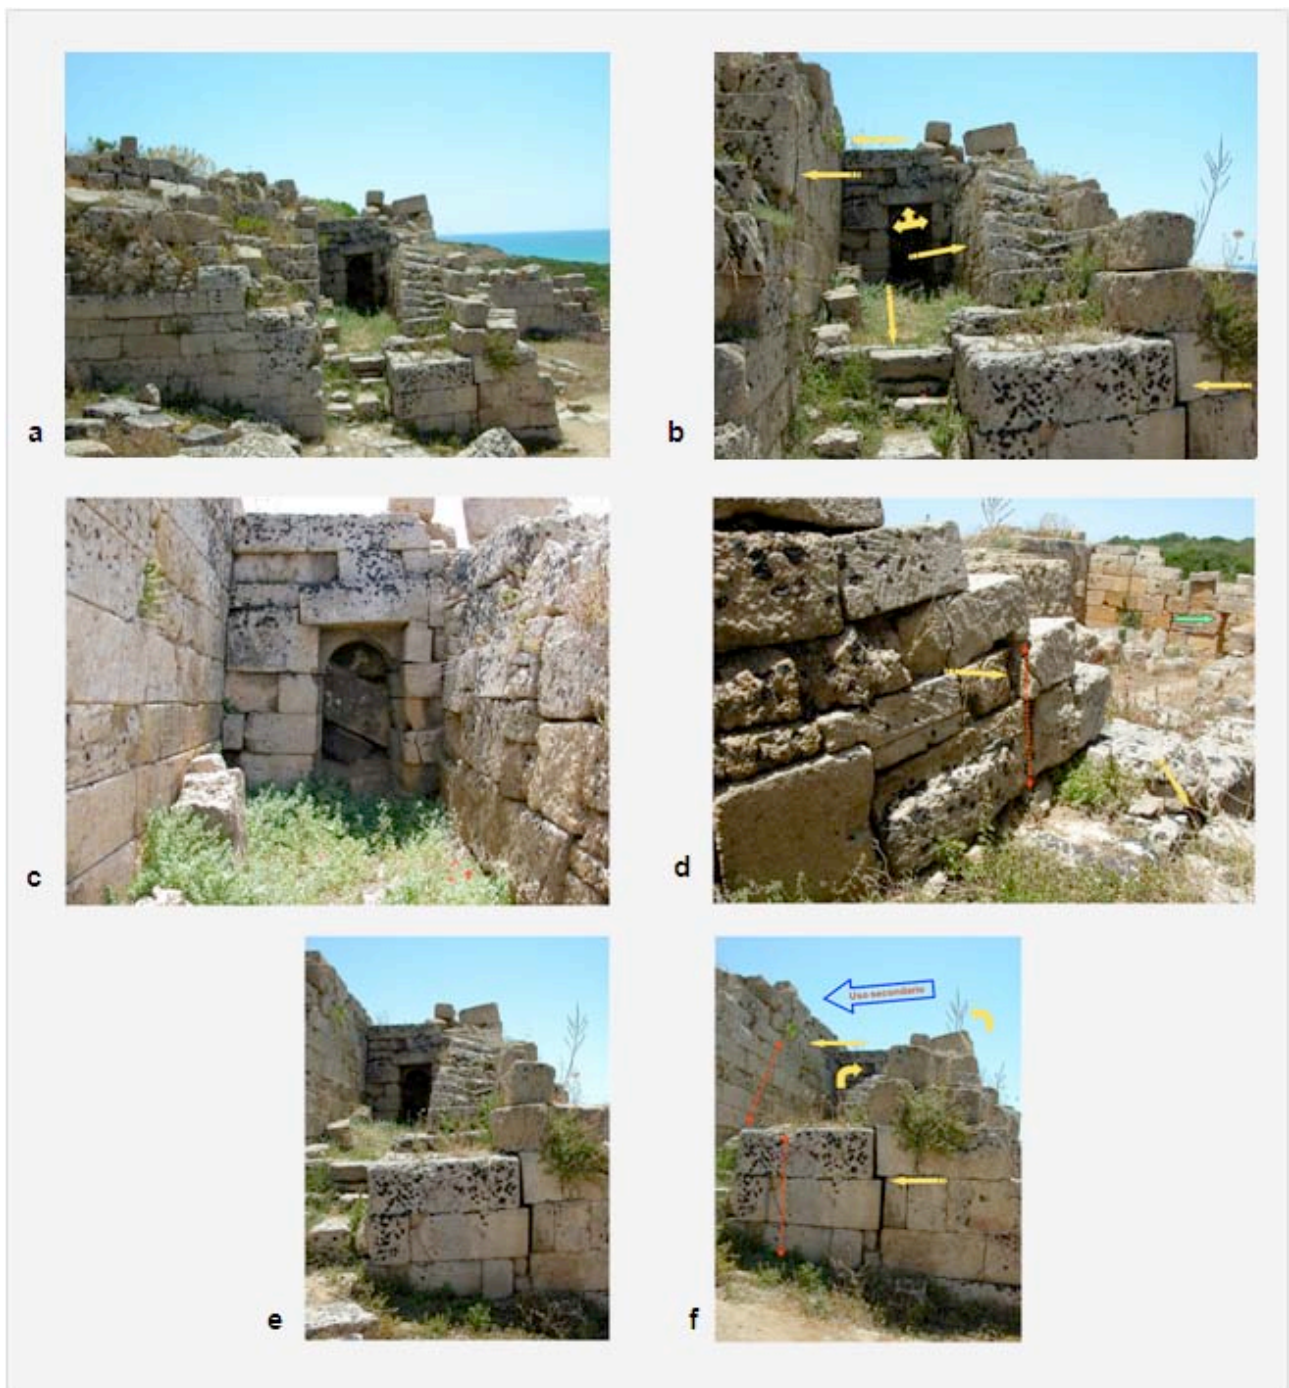
È rilevabile ad est ((Figura 11). Interessa la porzione rimanente della scala d'accesso ai ballatoi al camminamento epimurario interno della prima cinta muraria della città. In questo punto è evidente l'inclinazione interno/esterno della scala, un innalzamento del piano del mezzanino in relazione architettonica con la scala, uno sprofondamento dell'architrave sinistro della porta che ha fatto scivolare la piattabanda e la parte dei muri interconnessi (Figura 12).

**Figura 12 (a-f).** Scala, particolare: panoramica della porzione architettonica residua della scala; le frecce gialle indicano i punti di movimento e dislocazione dei conci dalla loro originaria posizione architettonica; le linee in tratteggio rosse indicano fratture longitudinali che hanno coinvolto anche il corpo centrale dei conci.

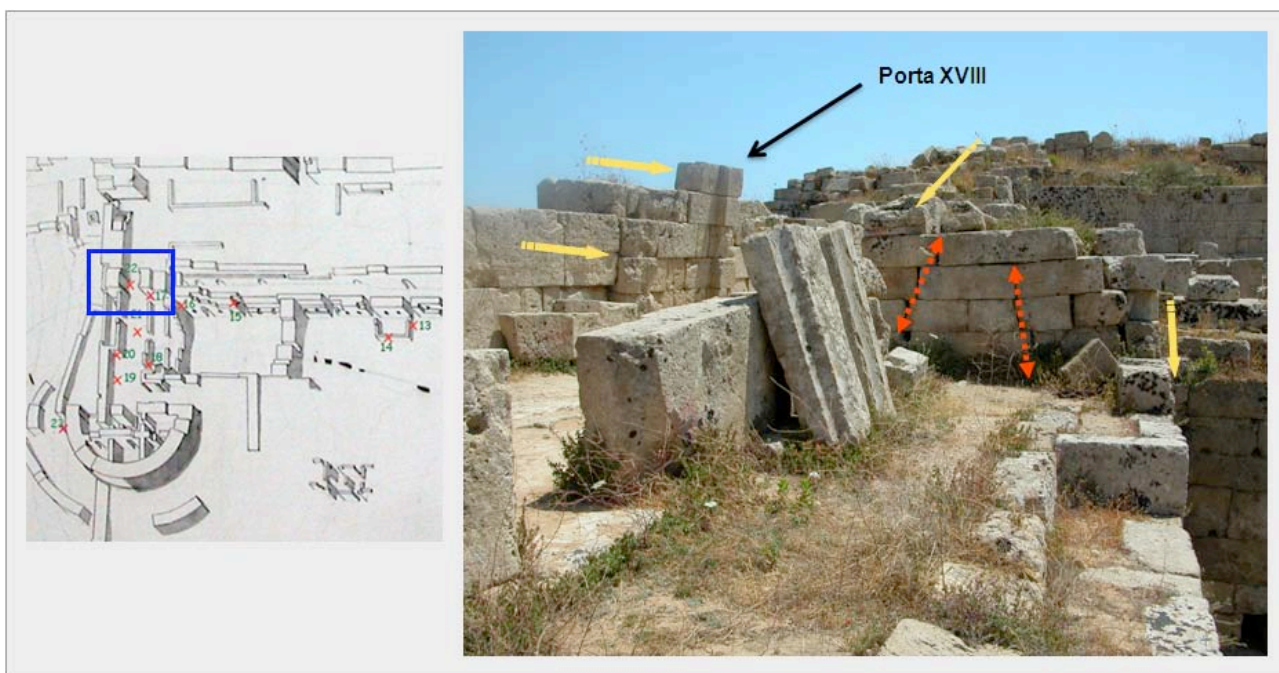
È rilevabile a nord-est nell'unità architettonica dei ballatoi settentrionali, accessibili dalla grande scalinata di pietra e dal piano superiore della Porta XVIII che dava al primo piano della grande galleria (Figura 14). Si nota con chiarezza l'effetto di una compressione che ha portato al fuori-asse e dislocazione dei piedritti ovest ed est dell'ingresso ad arco a tutto sesto della Porta XVIII (vedi ricostruzione dell'edificio alla Figura 15) la cui direzione di spinta è evidenziata dalle frecce gialle nella Figura 14.

**Figura 14.** Punti di misura 17, 22: le frecce gialle indicano lo spostamento dei piedritti della Porta XVIII da cui in origine partiva della volta; le linee rosse in tratteggio indicano profonde fratture che attraversano i conci.
